### 1. FOTOGRAFÍAS

- Parciales alumnos: relevamiento condiciones de habitabilidad de las familias

## SÍNTESIS RELEVAMIENTO Y ANALISIS SOCIO-HABITACIONAL

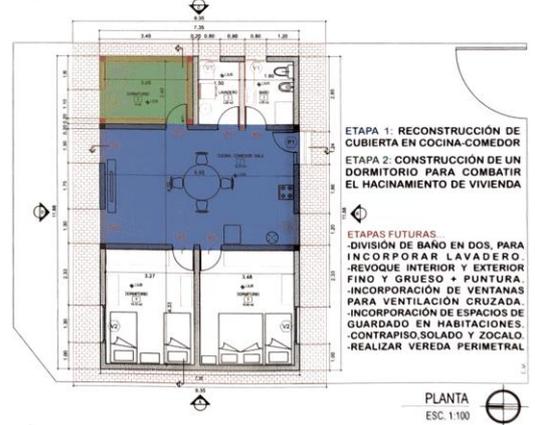
PLANTA  
ESC. 1:100

HACINAMIENTO, TANTO EN RELACION AL NÚMERO DE PERSONAS QUE VIVEN (7) Y EL NÚMERO DE ESPACIOS O CUARTOS DISPONIBLES (SOLO DOS DORMITORIOS Y UN ESPACIO COMÚN). FILTRACIONES EN CUBIERTA DE COCINA-COMEDOR, DEBIDO A LA MALA TERMINACIÓN DE LA MISMA Y EL NO USO DE MATERIALES ADECUADOS, GENERANDO UN ESPACIO NO APTO PARA PERMANECER.

ETAPA 1: RECONSTRUCCIÓN DE CUBIERTA      ETAPA 2: CONTRUCCIÓN DE NUEVA HABITACIÓN

ETAPA 1: RECONSTRUCCIÓN DE CUBIERTA EN COCINA-COMEDOR  
ETAPA 2: CONSTRUCCIÓN DE UN DORMITORIO PARA COMBATIR EL HACINAMIENTO DE VIVIENDA

ETAPAS FUTURAS:  
-DIVISION DE BAÑO EN DOS, PARA INCORPORAR LAVADERO.  
-REVOQUE INTERIOR Y EXTERIOR FINO Y GRUESO + PUNTURAS.  
-INCORPORACIÓN DE VENTANAS PARA VENTILACIÓN CRUZADA.  
-INCORPORACIÓN DE ESPACIOS DE GUARDADO EN HABITACIONES.  
-CONTRAPISO, SOLADO Y ZOCALO.  
-REALIZAR VEREDA PERIMETRAL

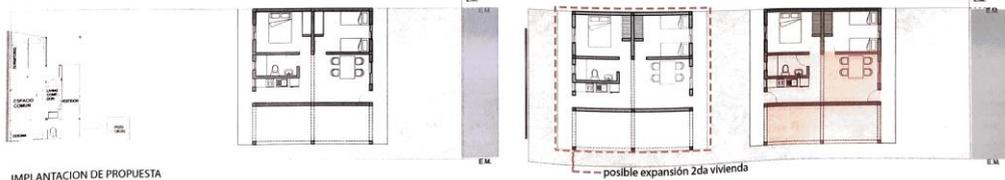
IMPLANTACION DE PROPUESTA

La familia conformada por 4 miembros se encuentra en una situación crítica de habitabilidad, ya que su vivienda se fue construyendo a medida que sus posibilidades económicas se lo permitían, con materiales no aptos para otorgarles una buena calidad de vida. Se la considera una vivienda improvisada como respuesta a las necesidades urgentes de la familia. La vivienda cuenta con múltiples patologías debido a los materiales de mala calidad empleados en su construcción. En conclusión, la familia se ha tomado como uno de los casos más urgentes a intervenir, dada su situación de urgencia.

Se prioriza la construcción de dormitorios como primera etapa ya que el estado de su vivienda actual es muy desfavorable contra las condiciones climáticas. Se seguirán desarrollando las actividades sociales en la anterior vivienda hasta la conclusión de las etapas. Como siguiente etapa se considera el baño por ser una necesidad básica. Y por último el desarrollo de la parte social junto con una galería que contempla la posibilidad de la expansión de la vivienda si se necesitase.

- módulo de dormitorios
- 1.1 subetapa: 1er dorm.
- 1.2 subetapa: 2do dorm.
- 2da etapa: módulo húmedo
- 2.1 subetapa: Estructura e Inst. cloacales
- 2.2 subetapa: Inst. sanitaria
- 3ra etapa: módulo social
- 3.1 subetapa: cerramiento Estar
- 3.2 subetapa: galería con posible expansión

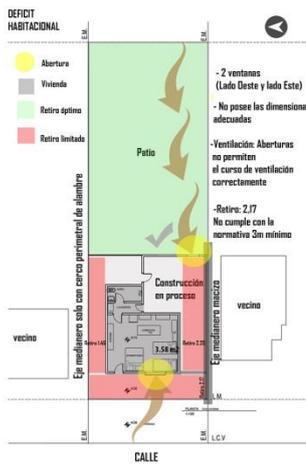
Lista de lotes ancho por 30 de fondo. La vivienda se encuentra entre medianeros. Ubicada en la parte delantera del terreno con un retiro de 2.17. Dificultad del terreno por un área irregular. Superficie terreno: 292 m<sup>2</sup>.

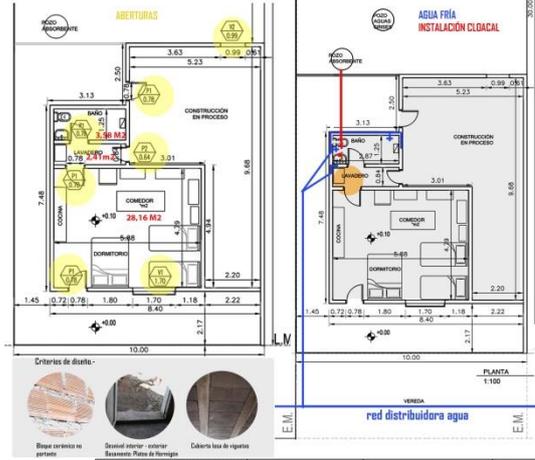
NORMATIVA SUPERFICIES DEL LOCAL		NORMATIVA ILUMINACION + NORMATIVA VENTILACION	
<b>Superficies del local:</b>			
Baño (Categoría 2a)	3.58 m <sup>2</sup>	Necesitamos M <sup>2</sup> de iluminación por Local (0.5-0.8) LOCALES DE BAÑO:	NO CUMPLE
Lavadero (Categoría 2a)	3.4 m <sup>2</sup>		NO CUMPLE
Berlinería (Categoría 1ra)	38.6 m <sup>2</sup>		NO CUMPLE
<b>Necesitamos M<sup>2</sup> de ventilación por Local:</b>			
Baño (Categoría 2a)	3.58 m <sup>2</sup>	Necesitamos M <sup>2</sup> de ventilación por Local:	NO CUMPLE
Lavadero (Categoría 2a)	3.4 m <sup>2</sup>		NO CUMPLE
Berlinería (Categoría 1ra)	38.6 m <sup>2</sup>		NO CUMPLE
<b>Alturas:</b>			
Baño (Categoría 2a)	2.37 m	Alturas mínimas:	NO CUMPLE
Lavadero (Categoría 2a)	2.37 m		NO CUMPLE
Berlinería (Categoría 1ra)	2.37 m		NO CUMPLE
<b>Dimensiones:</b>			
Baño (Categoría 2a)	2.07 * 1.75	Lado mínimo:	NO CUMPLE
Lavadero (Categoría 2a)	2.07 * 1.75		NO CUMPLE
Berlinería (Categoría 1ra)	5.88 * 4.75		NO CUMPLE

<b>Normativa:</b>			
Baño (Categoría 2a)	3.58 m <sup>2</sup>	Superficie Actual:	NO CUMPLE
Lavadero (Categoría 2a)	3.4 m <sup>2</sup>		NO CUMPLE
Berlinería (Categoría 1ra)	38.6 m <sup>2</sup>		NO CUMPLE
<b>Pisos de ventilación:</b>			
Baño (Categoría 2a)	3.58 m <sup>2</sup>	Pisos Actual:	NO CUMPLE
Lavadero (Categoría 2a)	3.4 m <sup>2</sup>		NO CUMPLE
Berlinería (Categoría 1ra)	38.6 m <sup>2</sup>		NO CUMPLE
